Datum der Ausgabe: 9. November 1982

Preßklemmen an Seilverbindungen

82-216

Subject:
Sleeves on cable splices

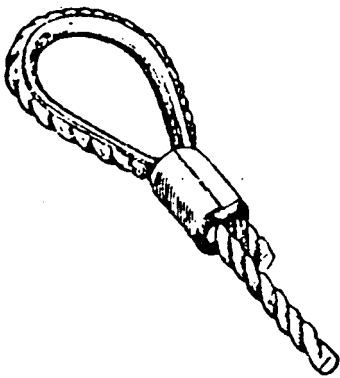
1.1.1 Seildurchmesser 3,2 mm und 2,4 mm:

glatte Klemme ohne auffallende Wülste und Kerben.

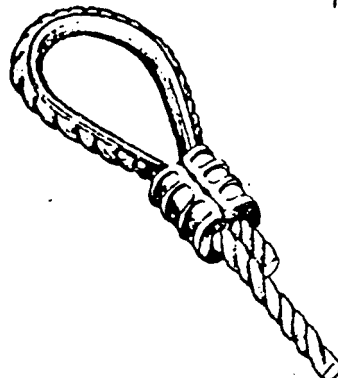
1.2.1 Seildurchmesser 3,2 mm:

Klemme mit 2 gegenüberliegenden Kerben in Längsrichtung und 3 Preßrillen quer zur Seilrichtung

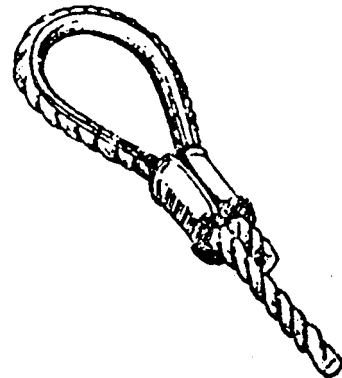
1.2.2 Seildurchmesser 2,4 mm:

Klemme mit 2 gegenüberliegenden Kerben in Längsrichtung und einer Preßrille quer zur Seilrichtung

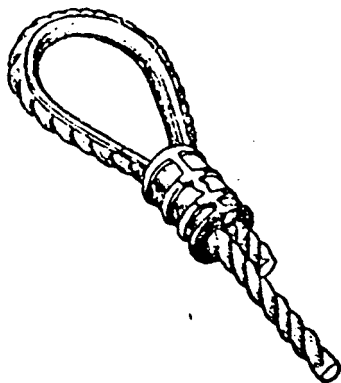
2.1.1 Seildurchmesser 3,2 mm:

Klemme mit 2 gegenüberliegenden Wülsten anstelle der Kerben in Längsrichtung und 3 Preßrillen quer zur Seilrichtung.

Alle Seilzüge mit unzulässigen Seilverbindungen sind gegen lufttchtige auszutauschen.

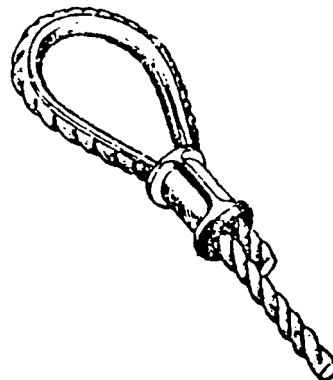
2.1.2 Seildurchmesser 2,4 mm:

Klemme mit 2 gegenüberliegenden Wülsten anstelle der Kerben in Längsrichtung und 1 Preßrille quer zur Seilrichtung.

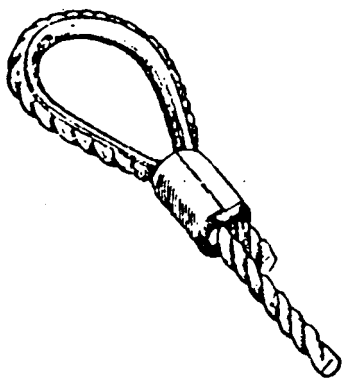
1.1.1 Cable diameters 3.2 mm and 2.4 mm,
smooth sleeve without any noticeable rims and grooves.

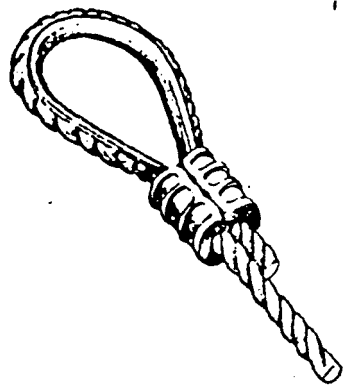
1.2.1 Cable diameter 3.2 mm,
sleeve shows two opposite longitudinal grooves and
three pressed grooves around its perimeter

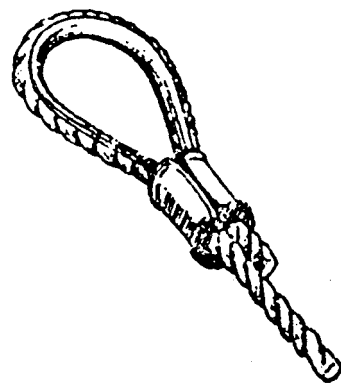
1.2.2 Cable diameter 2.4 mm,
sleeve shows two opposite longitudinal grooves
and one pressed groove around the perimeter.

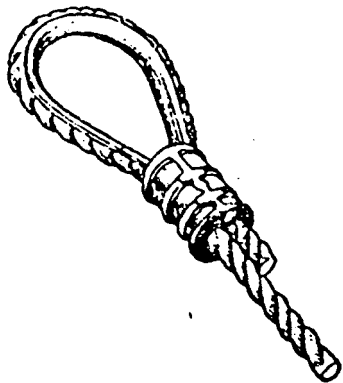
2.1.1 Cable diameter 3.2 mm,
sleeve shows two opposite longitudinal rims instead of
grooves and three pressed grooves around its perimeter.

All control cables with inadmissible cable splices are to be replaced by airworthy ones.

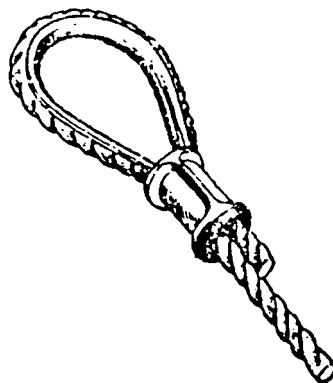
2.1.2 Cable diameter 2.4 mm,
sleeve shows two opposite longitudinal rims instead of
grooves and one pressed groove around the perimeter.
