Lufttüchtigkeitsanweisung

LTA-Nr.: 1993-001/3

Muster: L'Hotellier L'Hotellier Schnellverschlüsse mit Verriegelungskeil	AD der ausländischen Behörde: - keine -
Geräte-Nr.: -keine-	Technische Mitteilungen des Herstellers: L'Hotellier Wartungsanweisung Ausgabe E aus 03/94

L'Hotellier
L'Hotellier Schnellverschlüsse, mit Verriegelungskeil

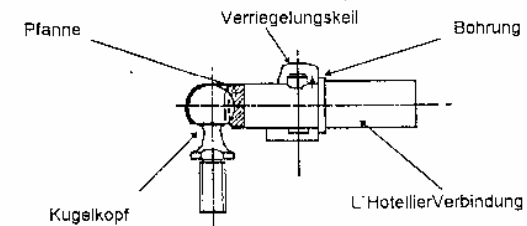
Teil I

Nicht gesicherte Schnellverschlüsse können sich im Betrieb selbsttätig öffnen !!

Noch nicht vorhandene Sicherungsnadeln (z.B. L'H 140-31 von Hotellier) müssen nachgerüstet werden. In bestimmten Fällen kann es notwendig werden, daß die am Verriegelungskeil für die Sichtkontrolle vorgesehene Bohrung auf einen Durchmesser von 1,2 mm aufgebohrt werden muß, um das Einstecken der Sicherungsnadel zu gewährleisten.

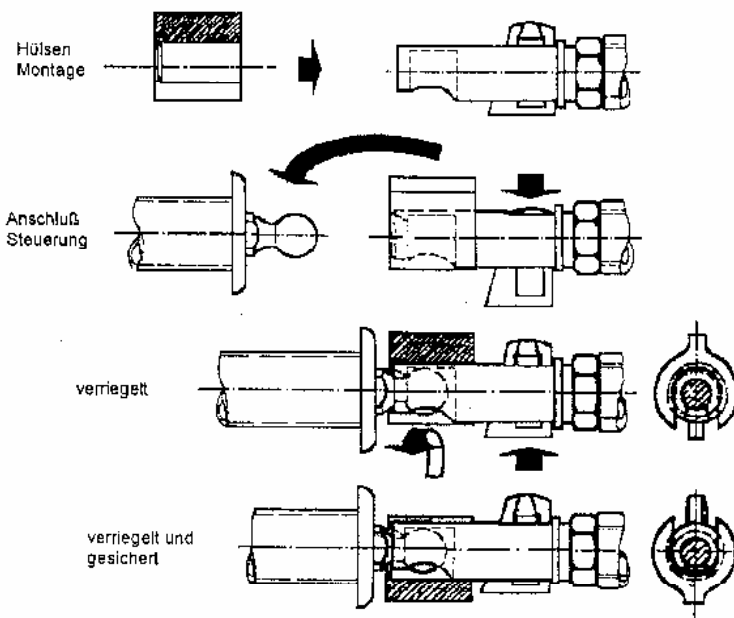
Teil III

Auf keinen Fall dürfen die Hülsen radial auf den L'Hotellier Schnellverschluß aufgeklipst werden. Durch radiales Aufklippen (zu weites Aufbiegen der Hülse) oder sonstige Überdehnungen kann es zu Überbeanspruchungen mit Rißbildung oder Brüchen kommen. Dadurch kann die Hülse ihre Funktion nicht mehr wahrnehmen.

Die Hülsen müssen bei der Montage axial auf den L'Hotellier Schnellverschluß aufgeschoben werden.

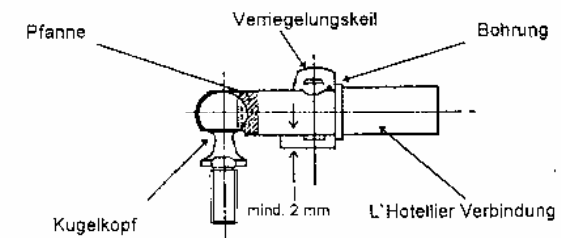
Teil IV

Warnung!
Nicht gesicherte Schnellverschlüsse können sich im Betrieb selbsttätig öffnen!

Jeder Schnellverschluß wird mit gedrücktem Sicherungskeil vollständig über die Kugel an der Stoßstange geschoben. Beim Verriegeln geht der Sicherungskeil etwas zurück, so daß bei richtiger Verbindung die Bohrung auf der Schmalseite des Sicherungskeils sichtbar wird.

In diese Bohrung muß die Sicherungsnadel eingesteckt und damit der Schnellverschluß gesichert werden.

Achtung!
Durch nochmaliges Belasten der Steuerverbindung ist das vollständige Einkuppeln der Kugel zu überprüfen!
