- Gegenstand:** 1.) Höhenruder-Anschlußbolzen  
2.) Bremsklappen-Anschlußbolzen (nur bei der Ausführung mit Schemp-Hirth-Bremsklappen)
- Betroffen:** 1.) beim Höhenruder-Anschlußbolzen  
Segelflugzeug MÜ13E "Bergfalke"  
" Bergfalke II  
" Bergfalke II-55  
" Bergfalke III  
" Bergfalke IV } alle Werk-Nrn.
- 2.) bei den Bremsklappen-Anschlußbolzen  
Segelflugzeug Bergfalke III mit Änd. 27 (Ausführung mit Schemp-Hirth-Bremsklappen)  
Segelflugzeug Bergfalke IV alle Werk-Nrn.
- Dringlichkeit:** Maßnahmen 1 und 2 vor dem nächsten Flug.  
Maßnahme 3 spätestens bis zum 31. 8. 85.
- Vorgang:** Bei einer Anzahl von Segelflugzeugen "Bergfalke" (nicht bei allen) wurde für die Anschlußbolzen für das Höhenruder und die Bremsklappen Splintbolzen mit angeschweißtem Griff (aus Schweißdraht) verwendet (siehe Skizze)

SCHEIBE FLUGZEUGBAU GMBH  
Dachau, Aug. Pfaltz-Str. 23  
13. 5. 1985

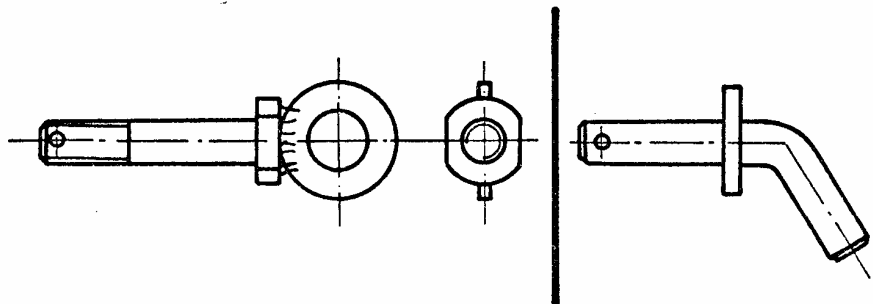
- Maßnahmen:** Maßnahme 1  
Kontrolle, ob die Anschlußbolzen von den Maßnahmen betroffen sind.  
Nicht betroffen sind (diese Bolzen sind bereits aus "Flugzeugstahl"):
- die Höhenruder-Anschlußbolzen in halbautomatischer Ausführung (Anschlußbolzen ist in Führungsrohr geführt und diese Führung ist seitlich am Höhenruderantriebshebel angeschweißt).
  - die Höhenruder-Anschlußbolzen in den hier gezeichneten Ausführungen

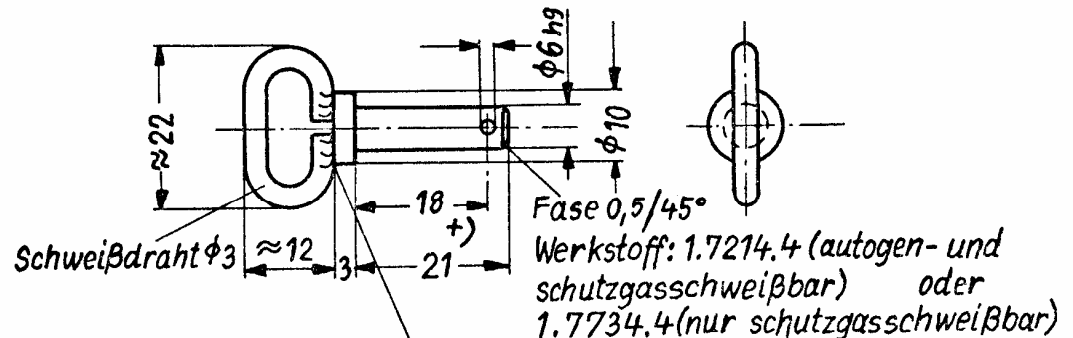
Das Material der Splintbolzen (aus Werkstoff nach DIN) kann unter ungünstigen Umständen beim Anschweißen des kleinen Griffes eine ungünstige Gefügeänderung erleiden. Es kam an einem Bolzen des Bremsklappenanschlusses zu einem Dauerbruch. Im Interesse der Flugsicherheit sind die Anschlußbolzen aus DIN-Material auf evtl. Anrisse zu untersuchen und bis spätestens 31.8.1985 gegen Anschlußbolzen aus "Flugzeugstahl" (1.7214.4 bzw. 1.7734.4) auszutauschen (siehe Zeichnung unter Maßnahme 3)

hier zur Unterscheidung zu den Splintbolzen nach DIN keine Fase anbringen

Sind die Anschlußbolzen noch nicht aus "Flugzeugstahl", so sind sie bis spätestens zum 31.8.85 gegen solche aus Flugzeugstahl auszutauschen (siehe Zeichnung)

- +) da eine gewisse Anzahl von Segelflugzeugen "Bergfalke" im Teilamateurbau hergestellt wurden (und gewisse Abweichungen vorliegen können) muß die Bolzenlänge evtl. den Erfordernissen des jeweiligen "Bergfalken" angepaßt werden. Auf jeden Fall ist mit den neuen Anschlußbolzen eine eingehende Funktionsprobe durchzuführen (Kontrolle auf Freigängigkeit der Steuerung über die gesamten Steuerausschläge).
