Arbeitsanweisung  
zur Technischen Mitteilung 653 - 40

SCHEIBE FLUGZEUGBAU GMBH  
Dachau, Aug. Pfaltz-Str. 23

1. 2. 1982

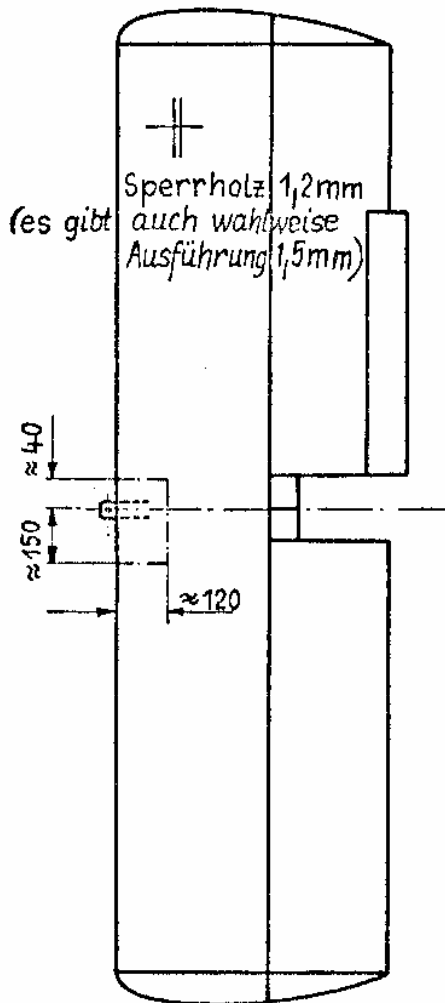
Wird am vorderen Beschlag der Höhenflosse ein RiB festgestellt, sind folgende Arbeiten durchzuführen:

1. Nasenbeplankung an der Oberseite der Höhenflosse gemäß nebenstehenden Maßen entfernen.
2. "Umleimer" (Schäftbeilage) an der Rippe im Bereich des vorderen Höhenflossenbeschlages entfernen.

3. 2 Hohlrieten des Beschlages mittels Winkelbohrmaschine und Bohrer  $\varnothing 8$  mm entfernen.
4. Defekten Beschlag von der Rippe abziehen. Alten Beschlag nicht nachschweißen. Der defekte Beschlag ist an den Hersteller zu schicken (unter Angabe der Gesamtflugstundenzahl) und ein neuer Beschlag ist anzufordern.

5. Neuen Beschlag mittels 2 Sechskantschrauben M8 Festigkeitsklasse 8 mit Polystoppmuttern M8 DIN995 Festigkeitsklasse 8 festschrauben.
6. An den Rändern der geöffneten Beplankung Schäftbeilagen bzw. Hilfsrippen (Abachi, Pappel o.ä. 18 mm dick) einleimen.

7. Beplankungsränder anschäften (1:15) und passendes Sperrholzstück 1,2 mm 6.1013 LN 9128 einschäften und einleimen. Sperrholzstück vor dem Einleimen innen konservieren (z.B. mit Holzeinlaßgrund gelb FL-3105 der Fa. BASF). Auf Faserrichtung des Sperrholzes achten (siehe Skizze). Als Leim ist Aerodux 185 mit zugehörigem Harter HRP 150 der Fa. Ciba zu verwenden.

8. Schäftträger nach dem Leimen vorputzen. Sperrholz konservieren (wie unter 7.).
9. Schäftungen falls notwendig spachteln und schleifen (z.B. mit Nitro-Spachtel weiß FL-2201 der Fa. BASF). Reparaturstelle grundieren (z.B. mit Holzfüller weiß FL-3305 der Fa. BASF) und mit Kunstharzdecklack entsprechend der Farbe des Motorsglasers lackieren.
