**Gegenstand:** Risse im Querruderholmrohr im Bereich der eingeschweißten Querruderlagerbuchsen (3 an jedem Querruder)

- Motorsegler der Firma Scheibe Flugzeugbau GmbH der folgenden Muster:
- a) SF 25 B, Geräteknennblatt 653: alle Werknummern aus Fertigung der Firma  
 i) SCHEIBE Flugzeugbau GmbH= alle Werknummern beginnend mit 46...  
 ii) Lizenz-Fertigung Fa. Pützer = alle Werknummern beginnend mit 48...  
 iii) Aeronautica Umbra = alle Werknummern beginnend mit AU...  
 iiiii) Umbauten aus SF25 B in SF25 D = Werknummern wie unter i) bis iii) mit dem Zusatzbuchstaben D  
 iiiiii) Umbauten aus SF25 B in SF25 C = Werknummern wie unter i) bis iii) mit dem Zusatzbuchstaben C sind betroffen.

SCHEIBE Flugzeugbau GmbH  
Dachau, den 20.09.1999

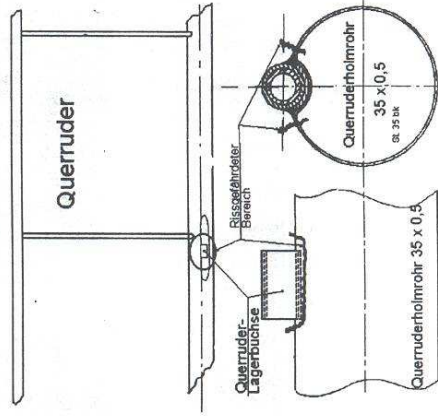
Bei einer Nachprüfung in Frankreich wurde ein aus dem Querruderholmrohr ausgerissenes Querruderlager entdeckt. Bei einem weiteren Querruder wurden an einem Lager Anrisse festgestellt.

(Siehe nebenstehende Skizze)

**Maßnahmen:** 1. Die Querruder der oben genannten Baureihen und Werknummern sind im abgebauten Zustand im Bereich der eingeschweißten Querruderlager einer eingehenden Risprüfung mittels einer 10-fach vergrößerten Lupe zu

unterziehen. Dazu sind im Umkreis von ca. 50 mm um das Querruderlager Stoff und Lack zu entfernen.

Werden keine Anrisse festgestellt, können die Querruder wieder bespannt, celloniert und lackiert werden. Im Weiteren ist dem Punkt (6a) bei jedem fälligen Wartungsereignis nach Hersteller- Wartungscheckliste für SF 25 (letztgültige Ausgabe), besondere Aufmerksamkeit zu schenken.
