**Gegenstand:** Benzinstandanzeige

**Betroffen:** Motorsegler SF 25 B FALKE Werk-Nr. 4601-46258  
Werk-Nr. 4801-4868  
SF 25 C FALKE Werk-Nr. 4401-44133  
Werk-Nr. 4201-4252

SCHEIBE FLUGZEUGBAU GMBH  
Dachau, Aug. Pfaltz-Str. 23

20. Januar 1976

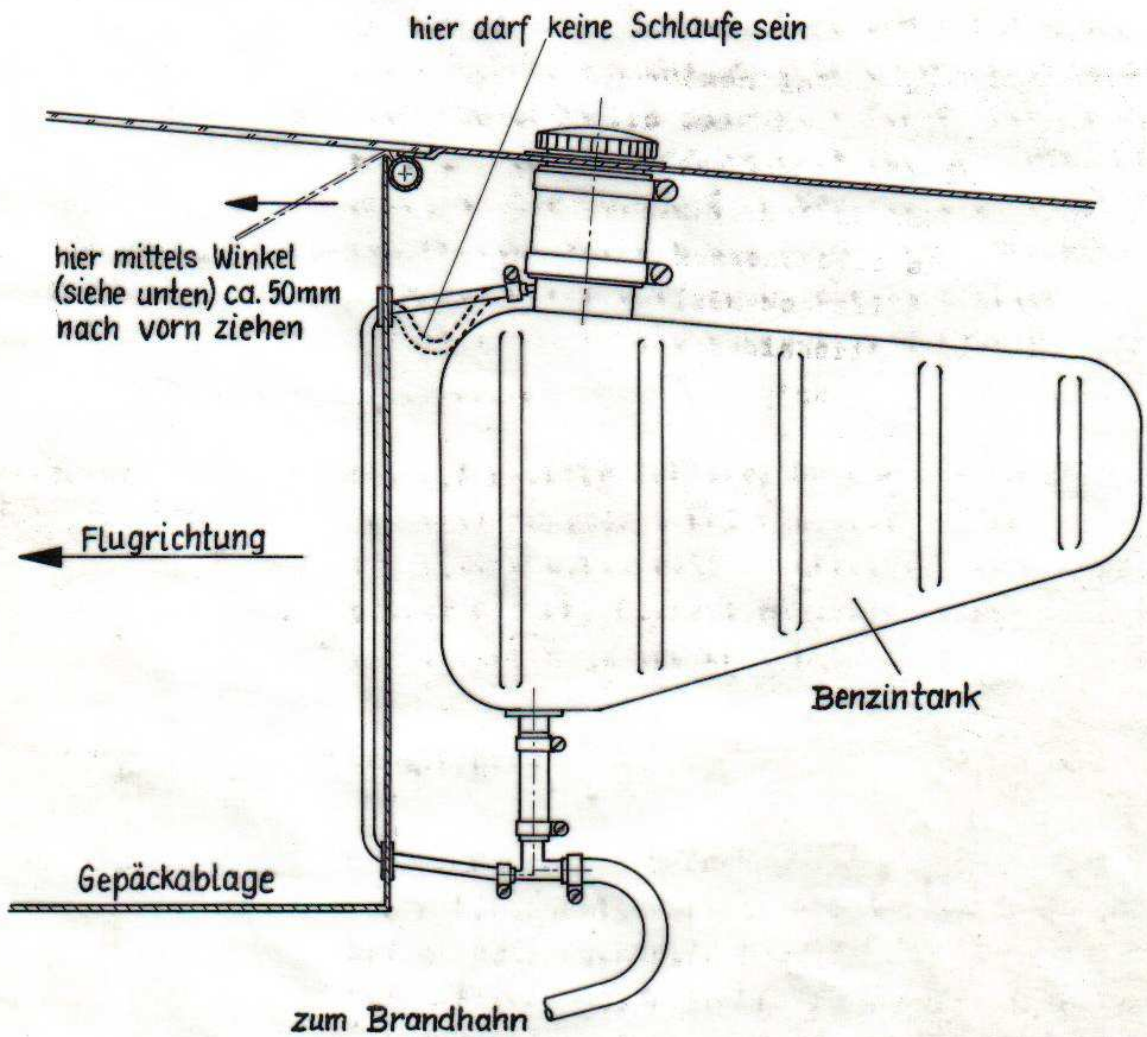
**Vorgang:** Wenn der obere Teile der Schlauchleitung zur Benzinstandanzeige durchhängt, kann durch Über-tanken o.ä. Benzin in diese Schlaufe gelangen und zu einer fehlerhaften Benzinstandanzeige führen.

**Maßnahmen:** 1. Maßnahme: Kontrolle, ob evtl. der obere Teil der Schlauchleitung zur Benzinstandanzeige durchhängt. (Siehe Skizze.) Die obere Schlauchleitung muß auf jeden Fall vom Durchtritt durch die Ge-päckfachrückwand zum Tankanschluß hin ständig ansteigen.  
Die Kontrolle ist gut möglich, wenn die Gepäck-fachrückwand (ohne Loszuschrauben) mit einem ab-gewinkelten Blech (siehe Skizze) ca. 50 mm nach vorn gezogen wird. Durch das Plexihaubenhinter-teil ist dann eine Sichtkontrolle möglich, ggf. muß bei schwachem Licht eine Taschenlampe zu Hilfe genommen werden.  
Steigt die Leitung ständig an, so kann der Mo-torsegler wieder in Betrieb genommen werden.

2. Maßnahme: Bildet jedoch die obere Schlauch-leitung der Benzinstandanzeige eine Schlaufe, so muß die Schlauchleitung unter Weglassen der Schlaufe erneuert werden. Zu dieser Arbeit Ge-päckfachrückwand entfernen (4 Senkschrauben). Schellen der Schlauchleitung lösen, alte Schlauch-leitung entfernen. Neue Schlauchleitung ohne Schlaufe anbringen.

Um die Gefahr von Knicken in der Schlauchleitung zu verhindern, wird das Einlegen einer gewickelten Druckfeder aus Federstahldraht in die Schlauchleitung empfohlen. - Gepäckfachrückwand wieder befestigen. Nachkontrolle wie unter Maßnahme 1. Ein Kürzen (zum Wegfall der Schlaufe) und Weiterverwenden der bisherigen Schlauchleitung ist wegen der Bruchgefahr der alten Schlauchleitung bei geänderter Verlegung nicht statthaft.

ca. 0,5 m durchsichtiger Weich-PVC-Schlauch, Außendurchmesser 8 mm, Wanddicke 1,5 mm.  
ca. 0,45 m gewickelte Druckfeder, Außendurchmesser 4,5 mm; Federstahldrahtdurchmesser 0,5 mm; 60 Windungen je 100 mm Länge.
